RYBNÍK STREJČINY

(k.ú. Kluky u Písku, p.č. 2054/8)

PASPORT STAVBY

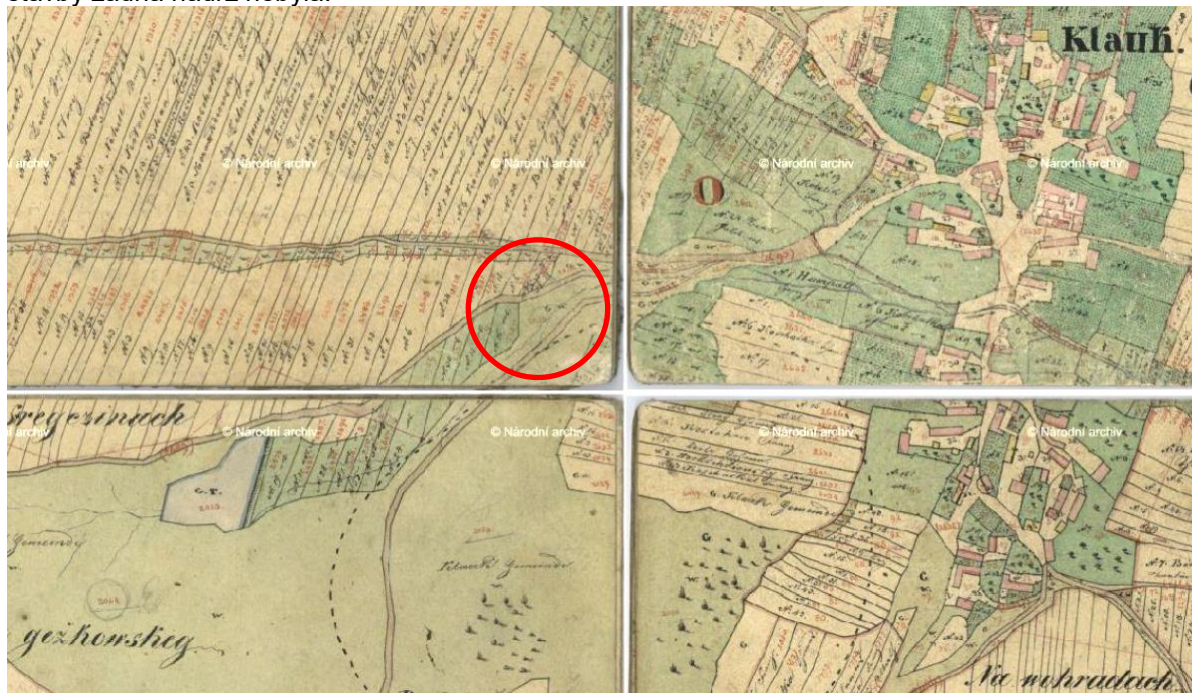
Ke stavbě nebyly nalezeny žádné doklady prokazující dobu vzniku či povolení stavby. Rybník není historickou nádrží - z mapy stabilního katastru z r. 1837 (obr. níže) je zřejmé, že v této době v místě stavby žádná nádrž nebyla.

Zájmové území na mapě stabilního katastru (1837):
